# Proceso de conservación y restauración de un vitral de la Catedral de Solsona mediante método acuoso

Trabajo de Fin de Grado

Escola Superior de Conservació i Restauració de Béns Culturals de Catalunya

La principal actuación que se hace sobre el vitral 1882-1 es la eliminación de los depósitos superficiales, así como de la corrosión utilizando para ello un proceso acuoso-químico (*buffers* y *buffers* con quelante). Además, se lleva a cabo un proceso de reintegración material y cromático.

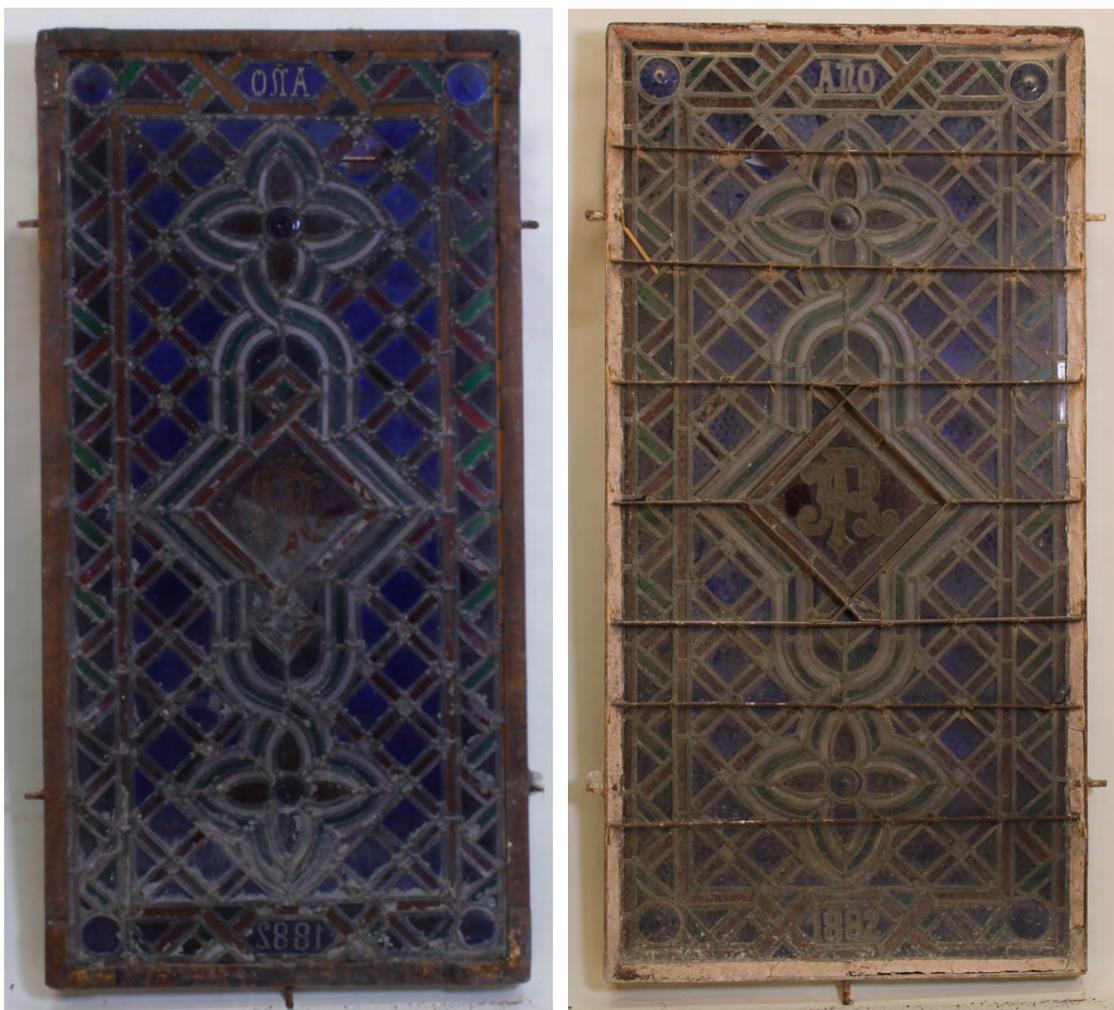
*Imagen 2. Fotografía inicial de la cara A (izquierda) y de la cara B (derecha). Fotografía: Lucía Ponce.*

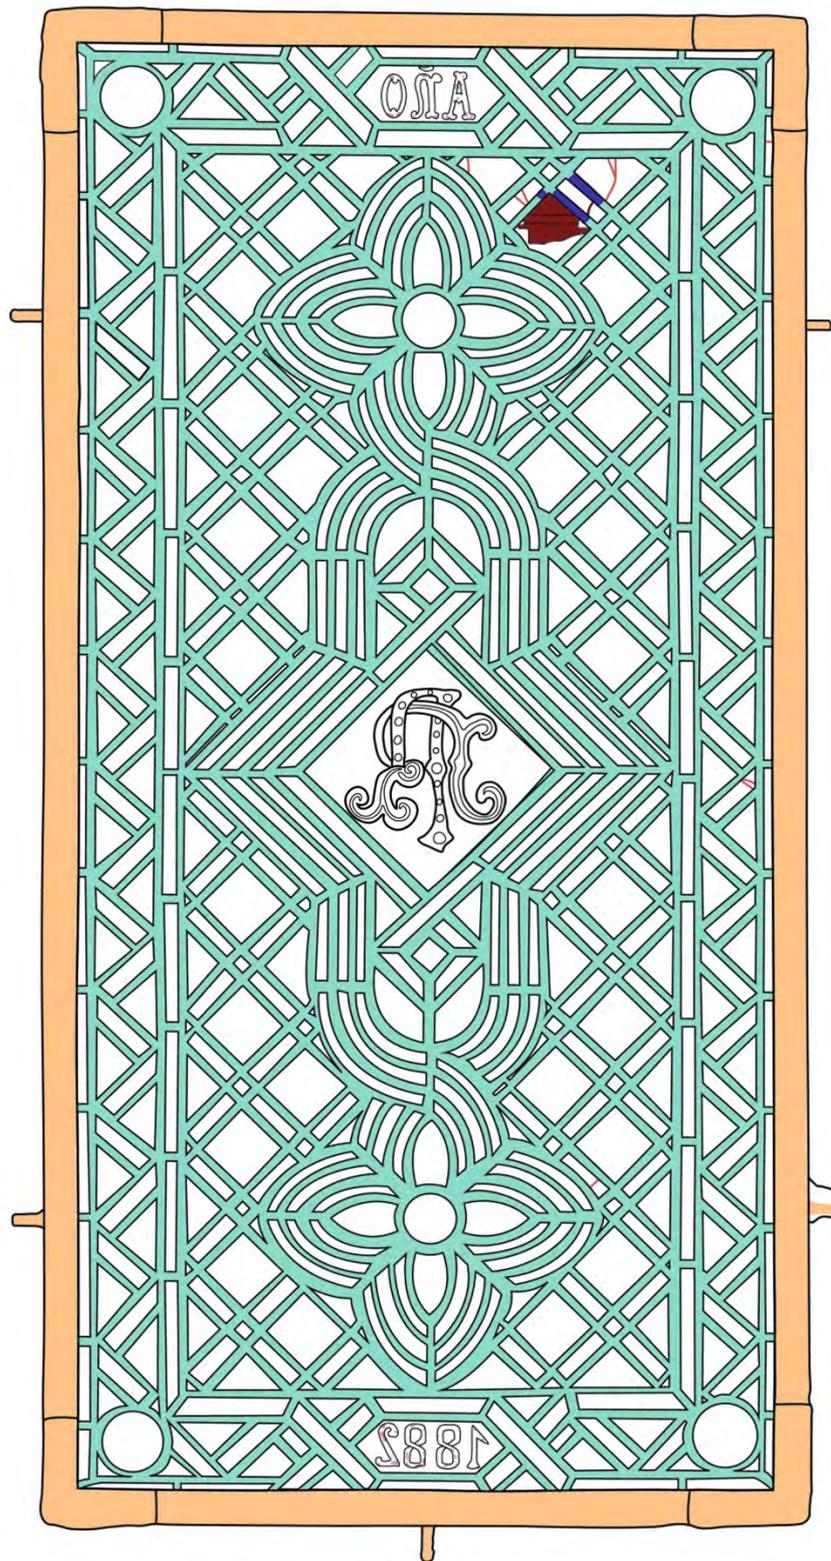
Imagen 3. Mapa de alteración del soporte de la cara A. Realizado por Lucía Ponce.

Por lo que se puede observar, el estado de conservación del soporte presenta en su mayoría corrosión y otras alteraciones que dependen según la zona del vitral.

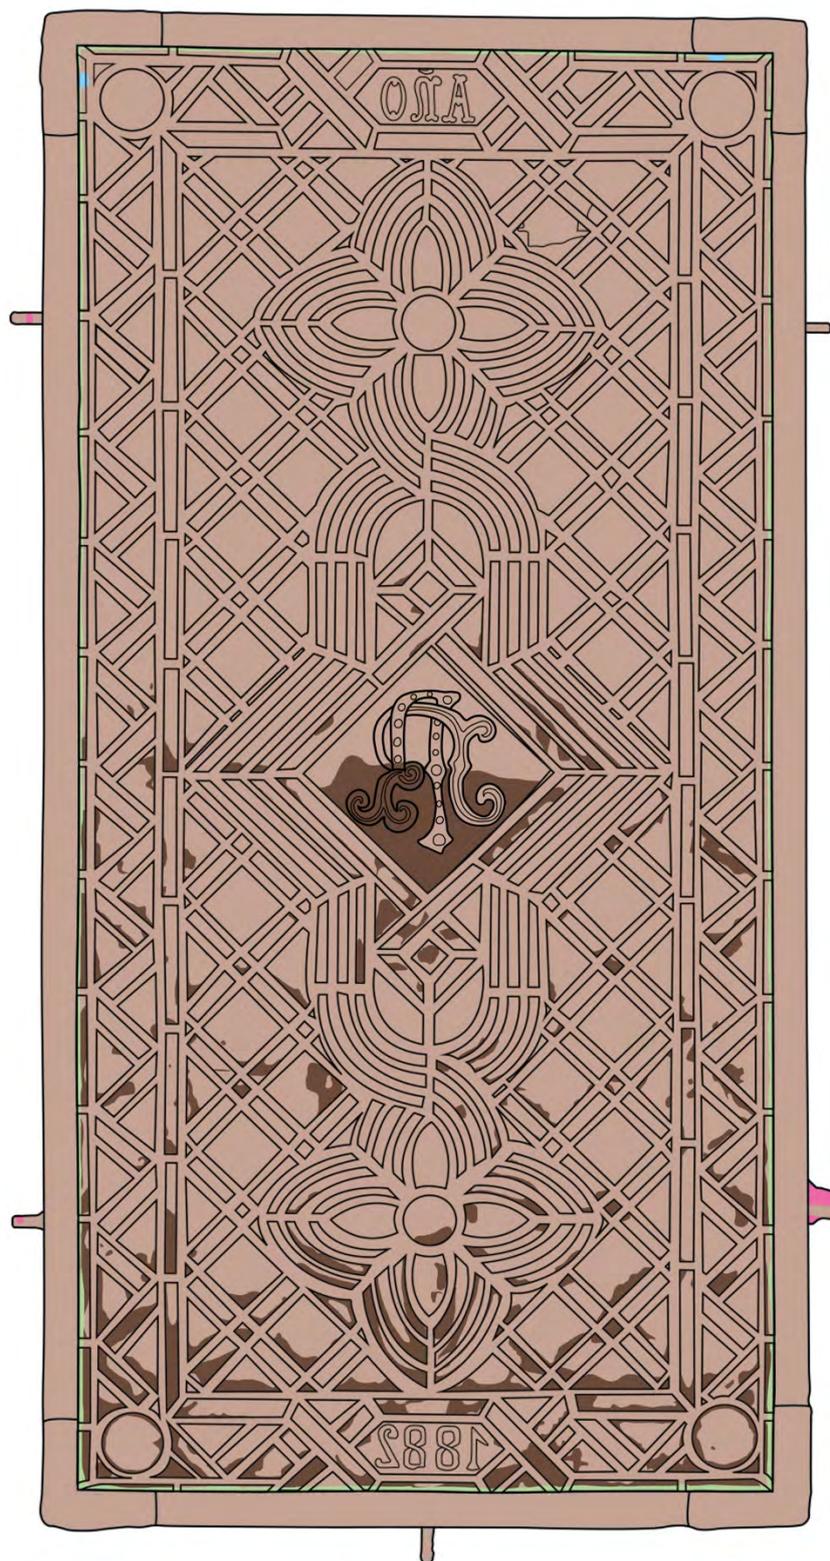
Imagen 5. Mapa de alteración de los depósitos superficiales de la cara A. Realizado por Lucía Ponce.

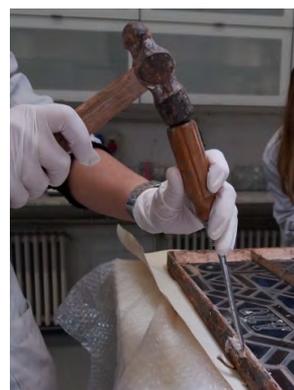
*Imagen 11. Eliminación del mortero adherido al bastidor.  
Fotografía: Silvia Marín.*

Material utilizado: martillo, destornillador.

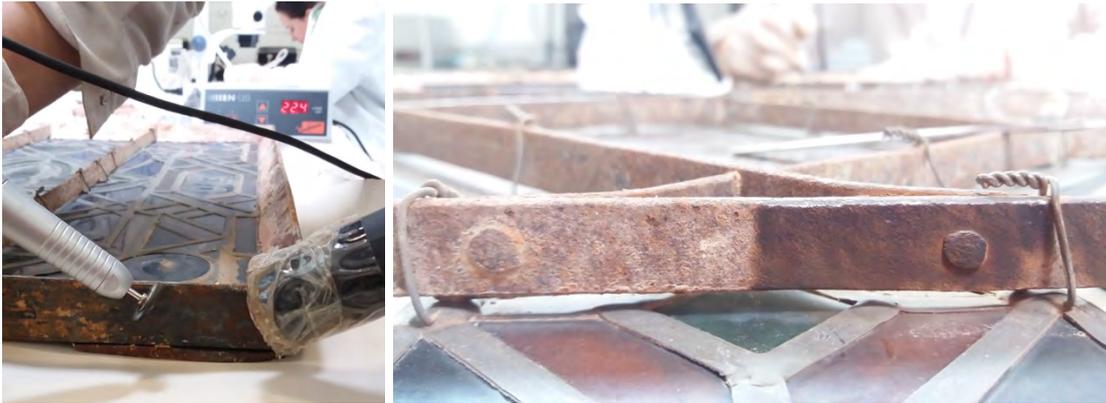
Imagen 12. Proceso de eliminación de la corrosión del hierro con microtorno. Fotografía: Lucía Ponce.

Se ha eliminado la corrosión de todo el hierro, tanto del bastidor y de los tornillos como de los travesaños, haciendo una microabrasión con un microtorno de punta de fresadora y con el aspirador se ha ido limpiando la superficie. Se han aplicado varias capas de protección con ácido tánico por toda la superficie del hierro.

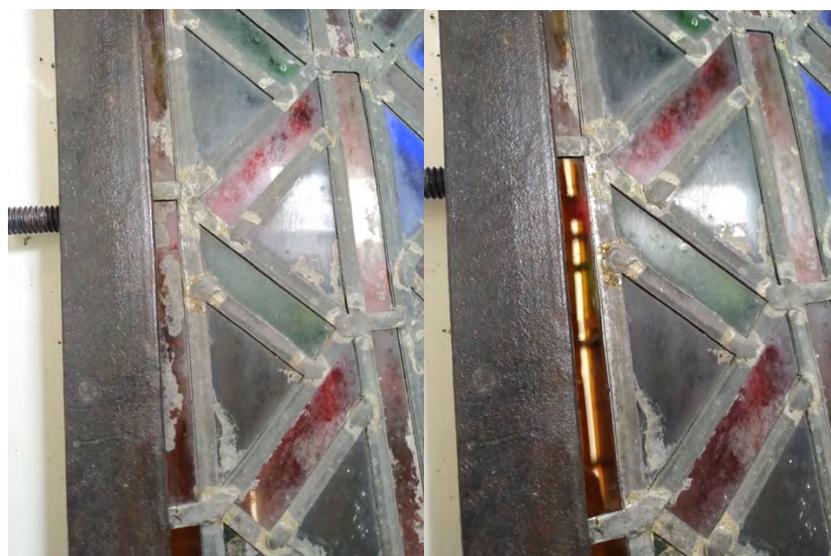
Imagen 14. Antes y después de la limpieza química-acuosa en un vidrio.

Se ha hecho una limpieza físico-química por toda la superficie del vidrio y del plomo con un *buffer* quelante con DTPA al cual se le ha variado la concentración de DTPA según el resultado que se quería conseguir.

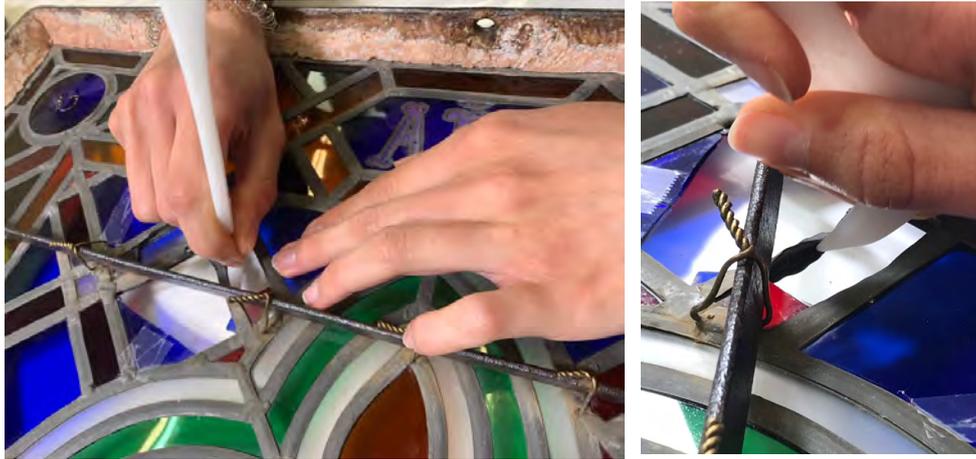
*Imagen 17. Aplanamiento y corrección del plomo con una tingla. Fotografía: Laura Pablo.*

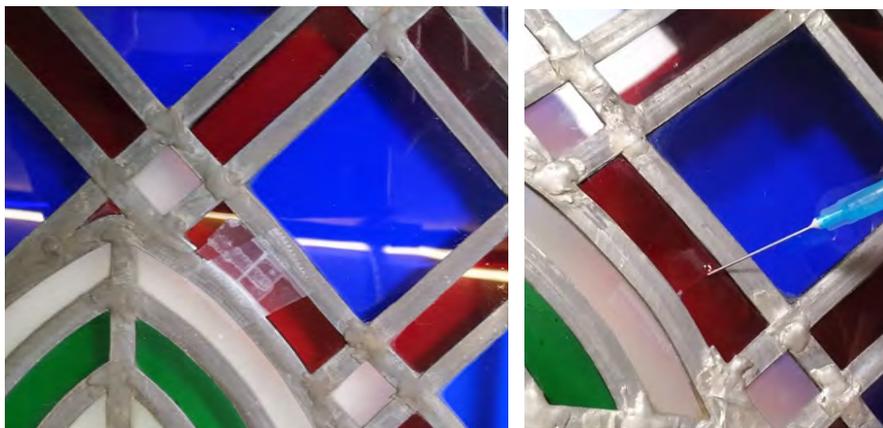
*Imagen 18. Unión y consolidación de los vidrios rotos. Fotografía: Lucía Ponce.*

Para la consolidación de los fragmentos tanto de los que se han vuelto a colocar como de los vidrios rotos que había en el vitral se ha utilizado una resina epoxídica bicomponente de gran transparencia. Por un lado, se ha hecho una barrera con cinta adhesiva para que así no pasase la resina y se ha aplicado esta con una aguja fina. Se ha dejado secar y se ha quitado el exceso de resina con un bisturí.

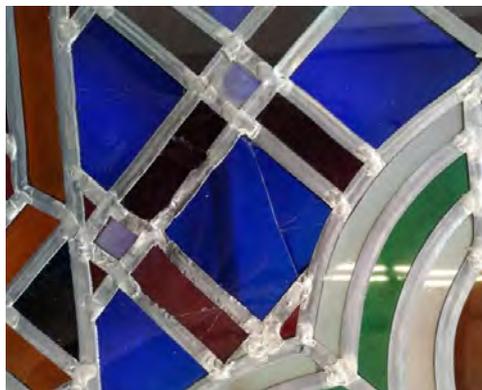
*Imagen 23. Resultado de aplicar barniz brillante a la reintegración material. Fotografía: Lucía Ponce.*

Debido a que el resultado de la resina azul no era del agrado se ha decidido aplicar barniz brillante para así poder disimular los defectos que ésta presentaba. De la misma manera se ha hecho con la resina roja para así darle el brillo que le faltaba.

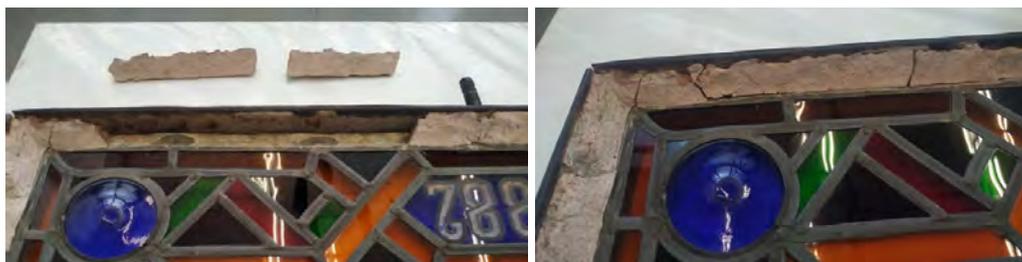
*Imagen 24. Refuerzo de la masilla. Fotografía: Lucía Ponce.*

Se ha hecho un refuerzo de la masilla que se desprendió del bastidor adhiriendo los trozos con un adhesivo bicomponente.

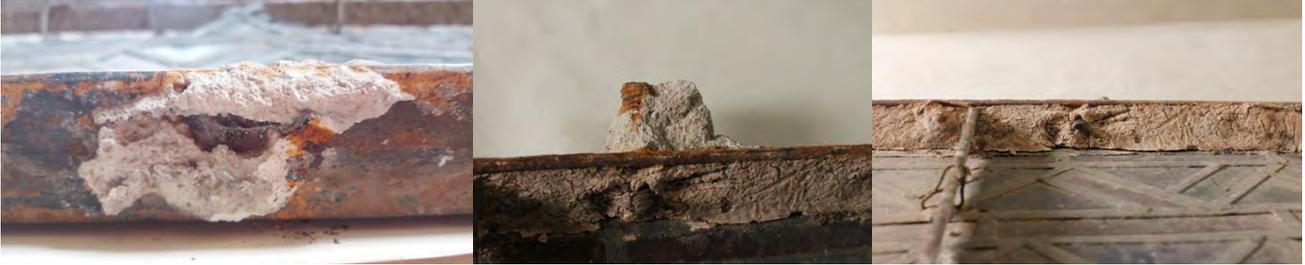
*Imatge 1. Detall de les restes de morter.*

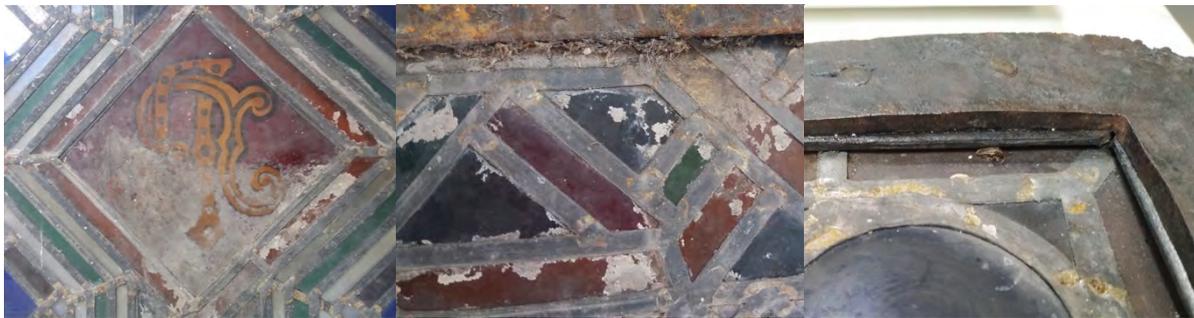
*Imatge 2. Detall dels dipòsits superficials: terra, pols, crosta, restes vegetals i resta animal.*

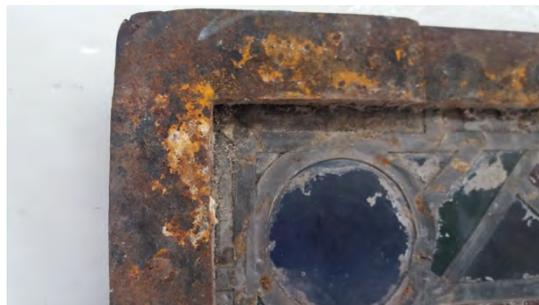
*Imatge 3. Detall de la corrosió del bastidor.*

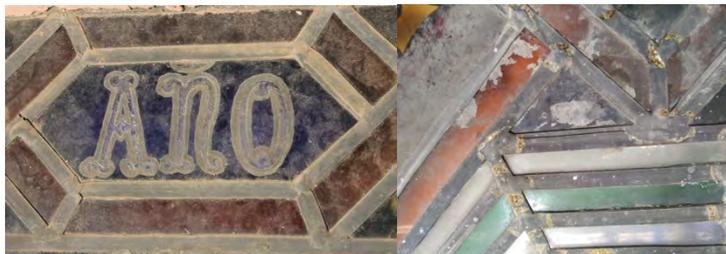
*Imatge 4. Detall de trencament i corrosió dels ploms del vitrall.*

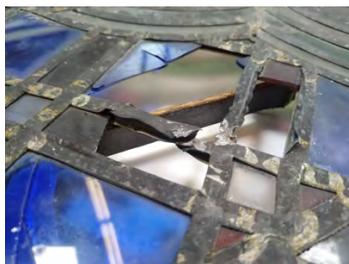
*Imatge 5. Detall d'absència matèrica així com del plom trencat i deformat.*

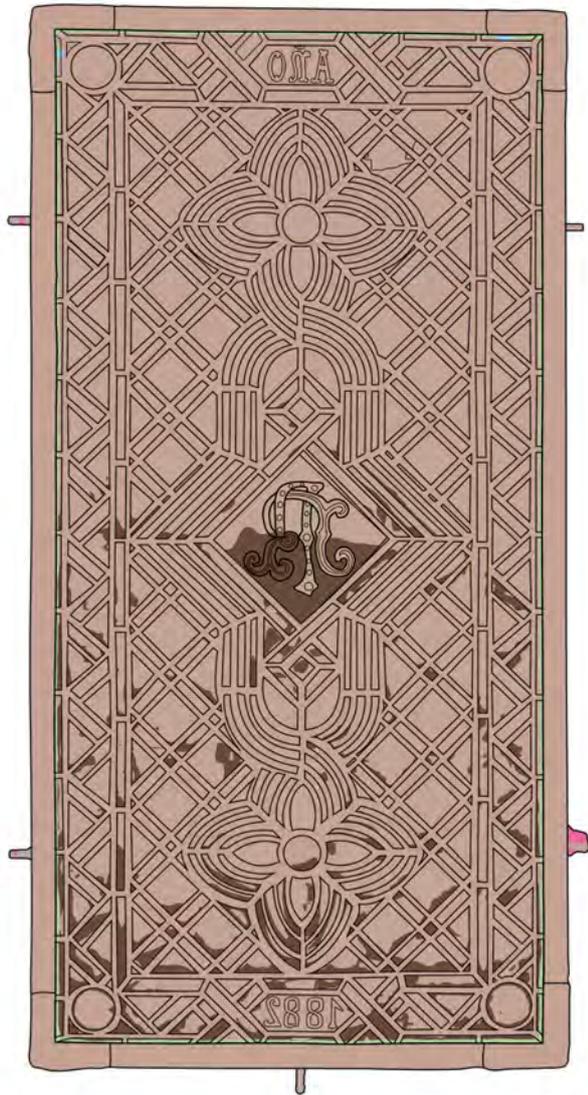
Imatge 10. Mapa d'alteracions de dipòsits superficials de la cara A del vitrall. Realitzat per: Lucía Ponce Cerezo.

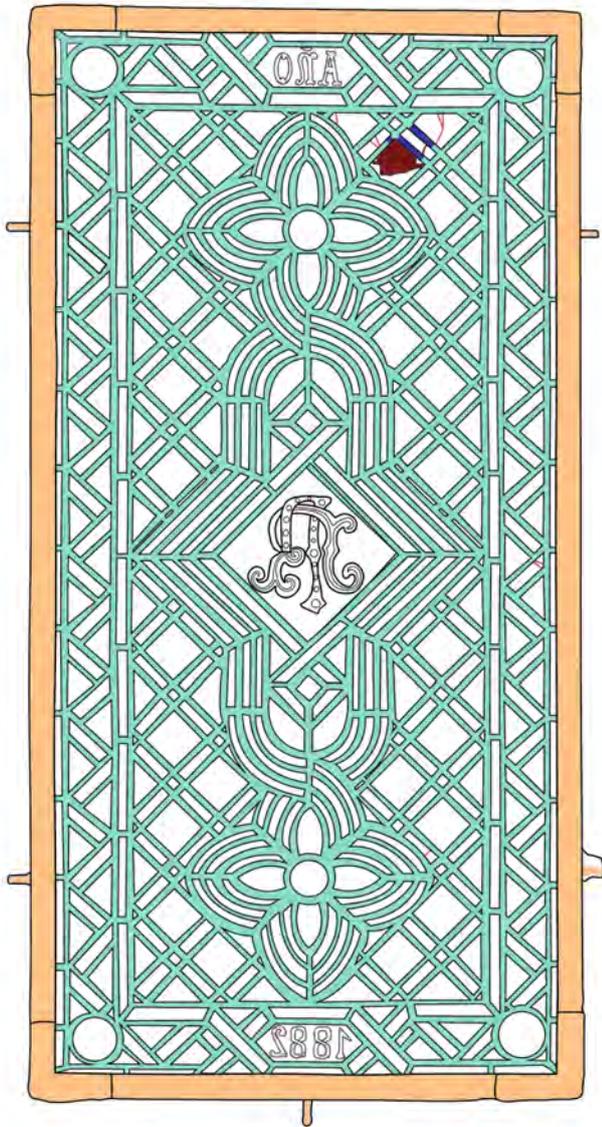
Imatge 12. Mapa d'alteracions del suport de la cara A del vitrall. Realitzat per: Lucía Ponce Cerezo.

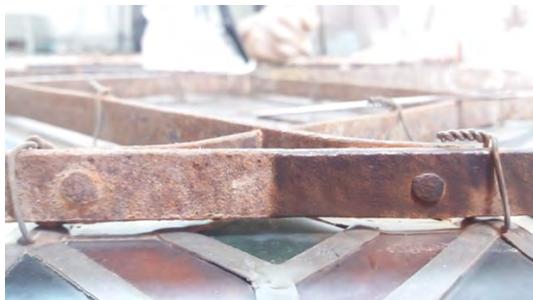
Imatge 16. Comparació de la zona corroïda amb la zona on s'ha eliminat la corrosió.

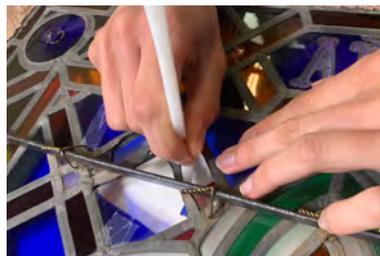
*Imatge 19. Aplanament amb tingla d'un plom deformat.*

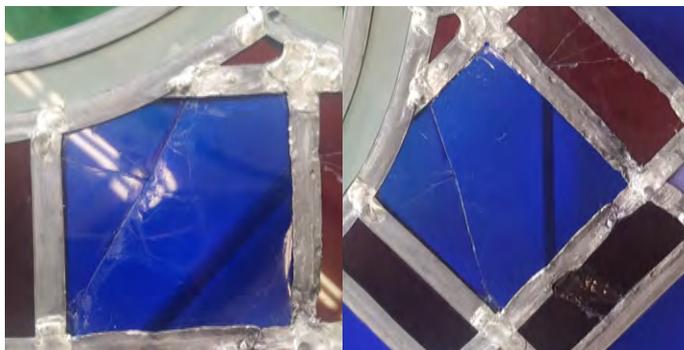
*Imatge 23. Resultat de l'aplicació de vernís brillant a la reintegració de resina blava.*
