# Proceso de conservación y restauración de un vitral de la Catedral de Solsona mediante método acuoso

Trabajo de Fin de Grado

Escola Superior de Conservació i Restauració de Béns Culturals de Catalunya

La principal actuación que se hace sobre el vitral 1882-1 es la eliminación de los depósitos superficiales, así como de la corrosión utilizando para ello un proceso acuoso-químico (*buffers* y *buffers* con quelante). Además, se lleva a cabo un proceso de reintegración material y cromático.

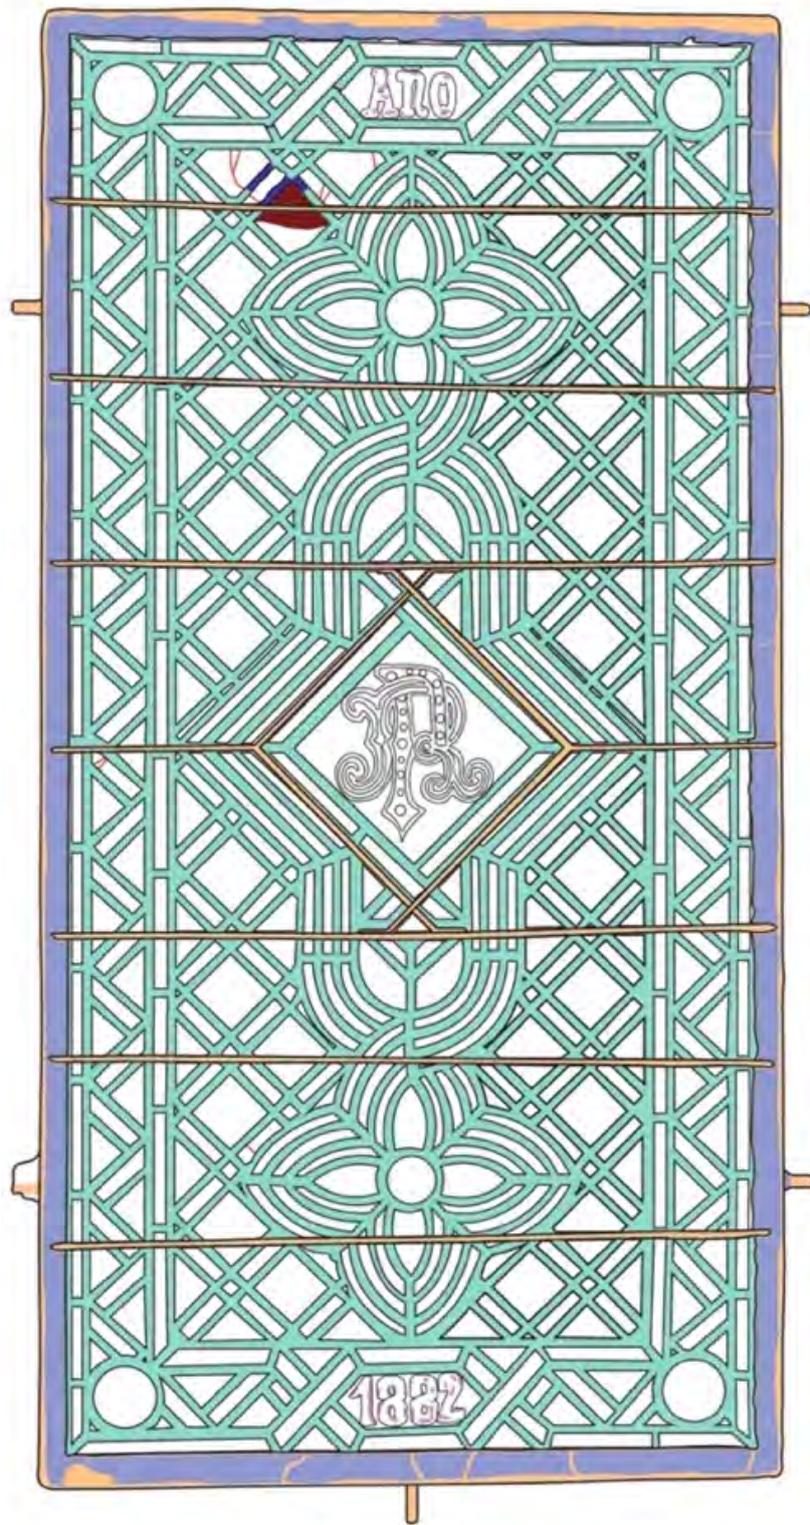
Imagen 4. Mapa de alteraciones del soporte de la cara B. Realizado por Lucía Ponce.

Leyenda	
● Óxido de hierro	↘ Grietas y fisuras del vidrio
● Óxido de plomo	● Rotura y deformación del plomo
● Laguna del vidrio	● Pérdida de grisalla
● Masilla agrietada

Por lo que se puede observar, el estado de conservación del soporte presenta en su mayoría corrosión y otras alteraciones que dependen según la zona del vitral.

El vidrio presenta una superficie lisa y no porosa. Mayoritariamente se encuentra en buenas condiciones a excepción de algunas pequeñas grietas y la ausencia de vidrio en un punto en concreto (zona superior). Lo mismo pasa con el plomo, el cual se encuentra roto y deformado en la misma zona donde hay ausencia de vidrio. Esto podría deberse a un golpe sufrido en algún momento de su vida.

Por otro lado, el hierro (bastidor, tornillos y travesaños) presenta una corrosión homogénea en toda la superficie. Se aprecia óxido de hierro posiblemente hematites roja e hidróxido de hierro posiblemente goethita.

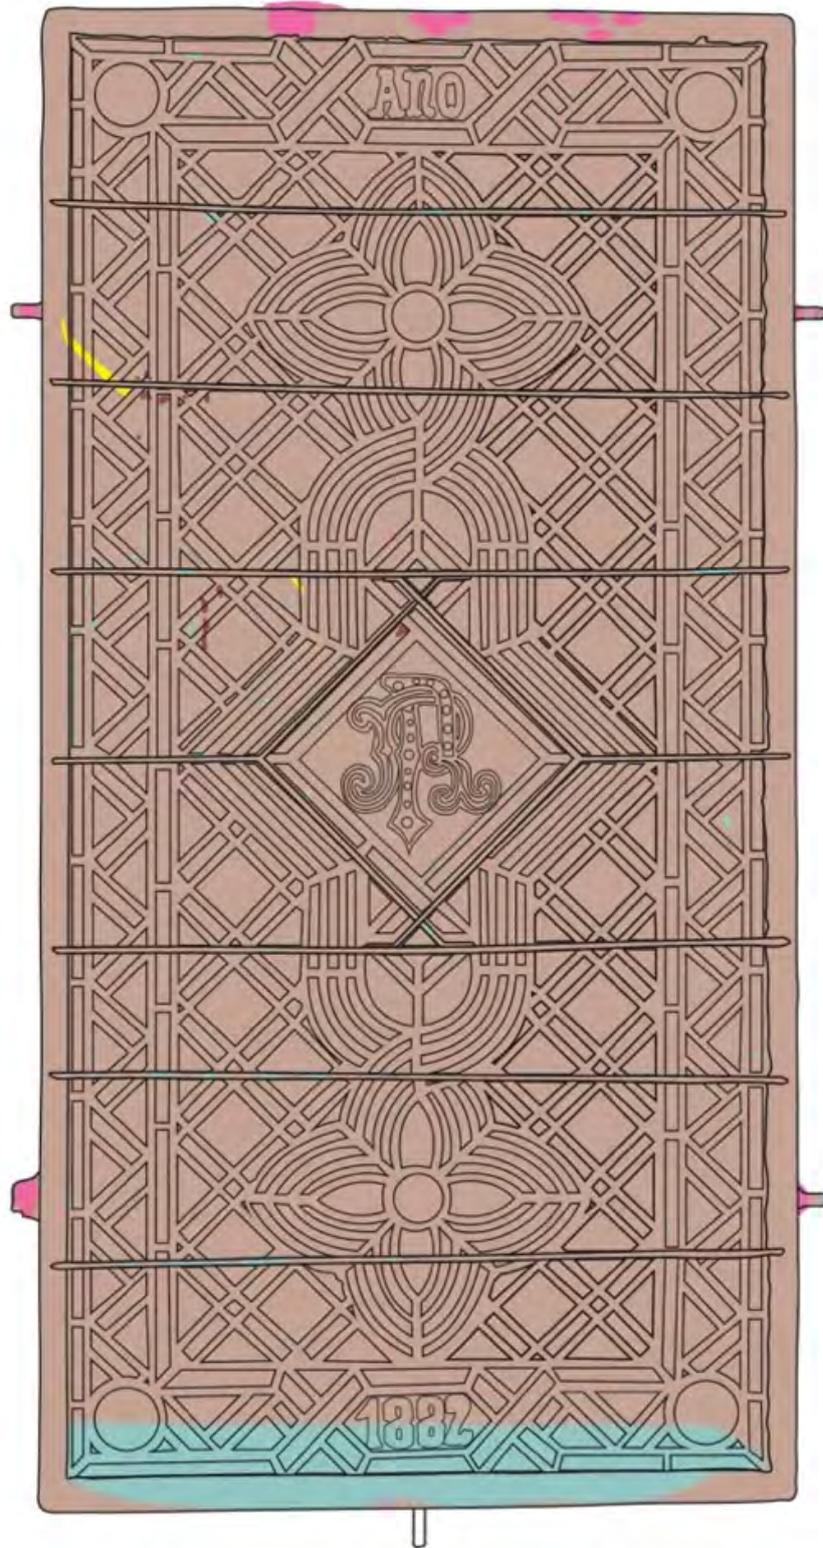
Imagen 6. Mapa de alteraciones de los depósitos superficiales de la cara B. Realizado por Lucía Ponce.

Leyenda	
● Polvo y suciedad	● Cal
● Mortero	● Pintura
● Paja

Con una paletina y un aspirador se ha limpiado la suciedad superficial de las dos caras del vitral. Se han retirado los restos vegetales y los restos animales que había.

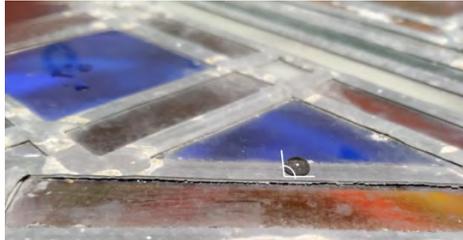
Imagen 7. Ángulo de la gota sobre el plomo. Fotografía: Lucía Ponce.

Resultado: Tanto las gotas en el plomo como en el vidrio presentan un ángulo superior a 90° lo cual nos indica que el líquido no penetra lo sólido, apreciando así que no hay absorción.

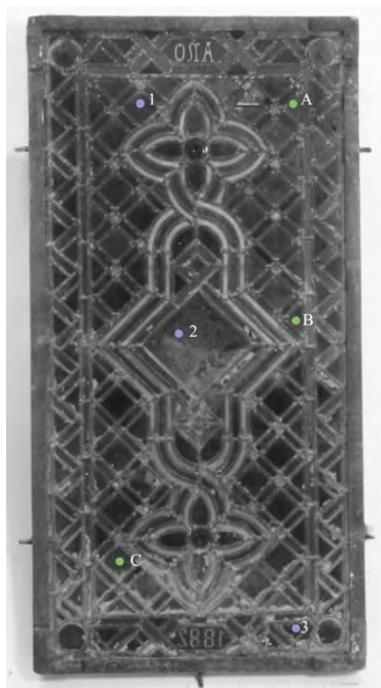
Nº	pH
1	6,6
2	5,9
3	6,5

Los resultados del pH muestran un soporte ligeramente acidificado con valores mínimos de 5,9 y máximos de 6,6. Esto es normal para las capas de superficie y alteraciones que presenta, así como el estado de corrosión del vidrio.

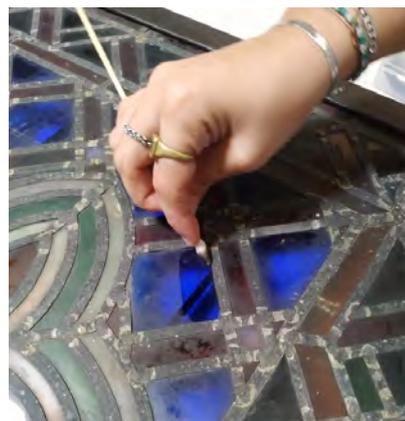
Imagen 13. Limpieza con proceso acuoso-químico. Fotografía: Lucía Ponce.

Debido a que se tratan de costras de alteración del vidrio como sulfato cálcico, carbonato cálcico y suciedad incrustada, se requiere de un quelante para la complejón de los iones metálicos. Según las constantes de solubilidad se requirió de DTPA haciendo una primera

Para poder ver cual es la substancia más adecuada para quitar las alteraciones del vitral se ha realizado un test de disolventes donde se probó la acetona y el agua. Estas sustancias acuosas se han probado en diferentes zonas afectadas por degradación, opacidad, polvo y corrosión del vidrio y plomo. La acetona se ha utilizado para comprobar si había adhesivos o intervenciones anteriores. Se pudo concluir que el agua tenía un mejor efecto de limpieza, por ello se descarta la presencia de resinas. Indica además que se trata de una alteración soluble en agua y, por tanto, se ha decidido probar a preparar un *buffer* con las características adecuadas para extraer el máximo posible de las alteraciones.

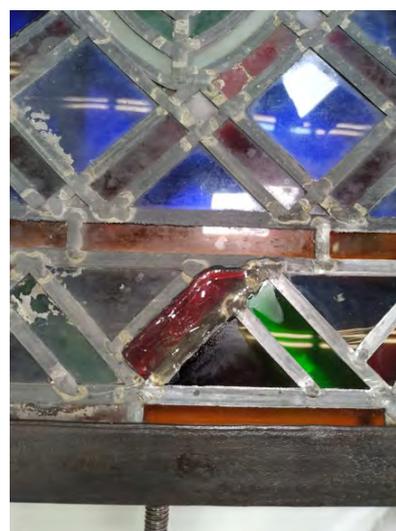
Imagen 15. Prueba de limpieza química-acuosa gelificada. Fotografía: Lucía Ponce.

El resultado ha sido eficiente y se ha decidido probar a aplicar el gel tibio, antes de su gelificación por tal de ver si hay un mejor resultado (imagen 13). Esta segunda prueba se ha realizado sobre vidrio y sobre plomo con un resultado muy bueno.

Al ver el buen resultado se ha elaborado otro *buffer* al 4% y otro al 2%. Este *buffer* al 2% se ha utilizado para hacer una tercera prueba de gelificación (agar al 4% igualmente) y se ha dejado durante una hora y media sobre la superficie comprobándolo cada media hora para ver como iba. Una vez pasado el tiempo, se ha pasado un algodón seco y se ha limpiado con agua desionizada. Después, para acabar de dejar bien la zona, se ha pasado el hisopo con el *buffer* al 4%, enjuagando con agua desionizada y secando de nuevo.

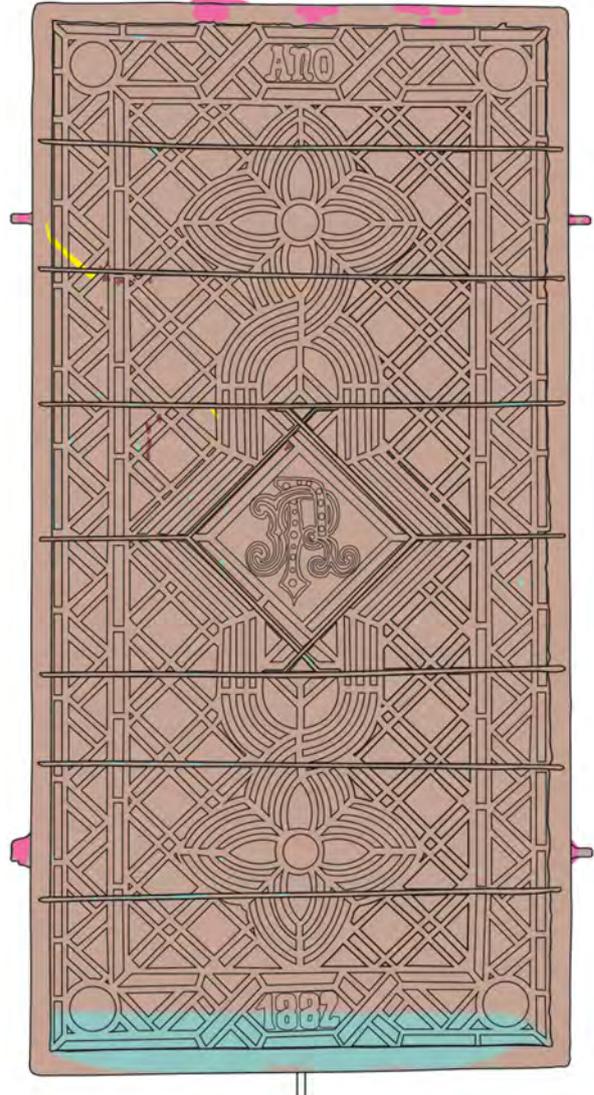
Imatge 11. Mapa d'alteracions de dipòsits superficials de la cara B del vitrall. Realitzat per: Lucía Ponce Cerezo.

Llegenda	
● Pols i brutícia	● Calç
● Morter	● Pintura
● Palla

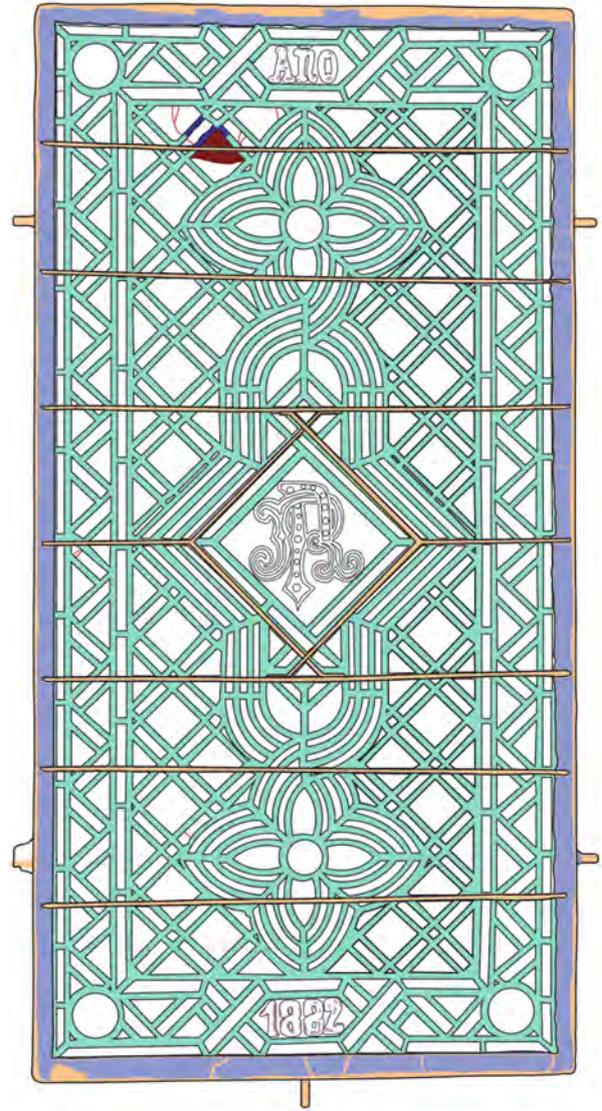
Imatge 13. Mapa d'alteracions del suport de la cara B del vitrall. Realitzat per: Lucía Ponce Cerezo.

Llegenda			
	Òxid de ferro		Esquerdes i fissures del vidre
	Òxid de plom		Trencament i deformació del plom
	Llacuna del vidre		Pèrdua de grisalla
	Màstic esquerdat

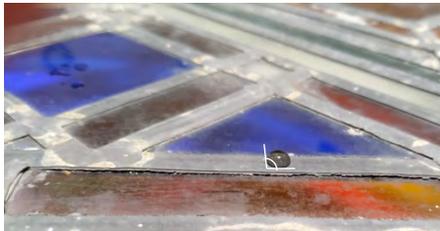
<p>Tant les gotes al plom com al vidre presenten un angle superior a 90° el qual ens indica que el líquid no penetra el sòlid, apreciand així que no hi ha absorció.</p>
LLUM RASANT		
DESCRIPCIÓ	ÀREES EXAMINADES	RESULTATS I CONCLUSIONS

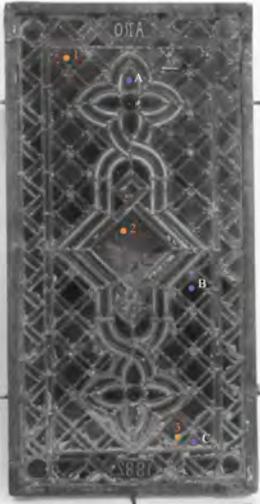
<table border="1"> <thead> <tr> <th>Nº</th> <th>µS</th> </tr> </thead> <tbody> <tr> <td>1</td> <td>174</td> </tr> <tr> <td>2</td> <td>130</td> </tr> <tr> <td>3</td> <td>160</td> </tr> </tbody> </table> <table border="1"> <thead> <tr> <th>Nº</th> <th>µS</th> </tr> </thead> <tbody> <tr> <td>A</td> <td>360</td> </tr> <tr> <td>B</td> <td>159</td> </tr> <tr> <td>C</td> <td>173</td> </tr> </tbody> </table> <p>Els resultats mostren uns nivells de sals solubles normals per a les capes de superfície i alteracions.</p>	Nº	µS	1	174	2	130	3	160	Nº	µS	A	360	B	159	C	173

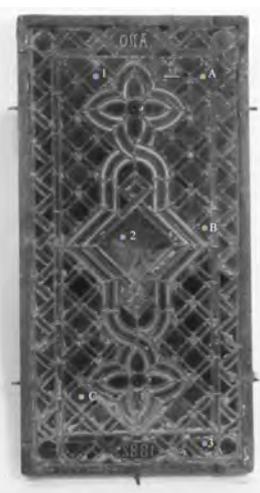
<table border="1"> <thead> <tr> <th>Nº</th> <th>pH</th> </tr> </thead> <tbody> <tr> <td>1</td> <td>6.60</td> </tr> <tr> <td>2</td> <td>5.9</td> </tr> <tr> <td>3</td> <td>6.5</td> </tr> </tbody> </table> <table border="1"> <thead> <tr> <th>Nº</th> <th>pH</th> </tr> </thead> <tbody> <tr> <td>A</td> <td>6.4</td> </tr> <tr> <td>B</td> <td>6.4</td> </tr> <tr> <td>C</td> <td>6.3</td> </tr> </tbody> </table> <p>Els resultats mostren un suport lleugerament acidificat amb valors mínims de 5,9 i màxims de 6,6pH.</p>	Nº	pH	1	6.60	2	5.9	3	6.5	Nº	pH	A	6.4	B	6.4	C	6.3

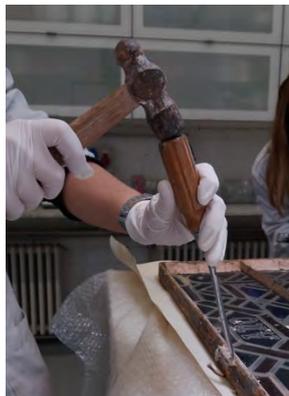
Imatge 14. Eliminació de les restes de morter amb tornavís i martell.

- 2. Eliminació de les restes de morter.** S'han extret les restes de morter que hi havia al bastidor del vitrall donant cops amb l'ajuda d'un tornavís i un martell.

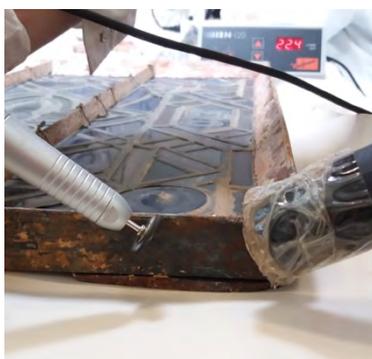
Imatge 15. Eliminació de la corrosió del ferro amb microtorn de punta de fresadora.

- 3. Eliminació de la corrosió del ferro amb neteja mecànica.** S'ha eliminat la corrosió de tot el ferro, tant del bastidor i dels cargols com dels travessers, fent una microabració amb un microtorn de punta de fresadora i amb l'aspirador s'ha anat netejant la superfície. S'han aplicat varies capes de protecció amb àcid tànic per tota la superfície del ferro.

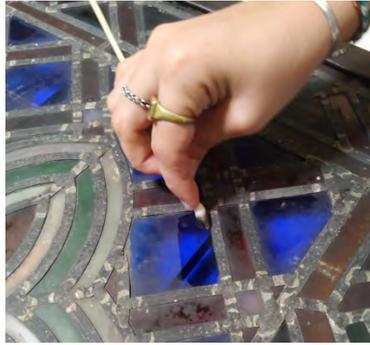
*Imatge 17. Neteja dels dipòsits superficials amb procediment aquós-químic.*

5. **Eliminació dels dipòsits superficials més adherits, de la corrosió del plom, de les soldadures i de crostes o escates de corrosió amb procediment aquós-químic (buffers i buffers amb quelant).** S'ha fet una neteja físicquímica per tota la superfície del vidre i del plom amb un *buffer* quelant amb DTPA al qual s'ha variat la concentració de DTPA segons el resultat que es volia aconseguir. Per a una millor eliminació dels dipòsits superficials s'ha preparat un gel d'agar del *buffer* quelant amb DTPA. Les aplicacions s'han fet entre 1 i 2 hores per tal de que actués bé.

Després de treure cada gel s'ha passat aigua desionitzada per esbandir la peça i un hisop sec.

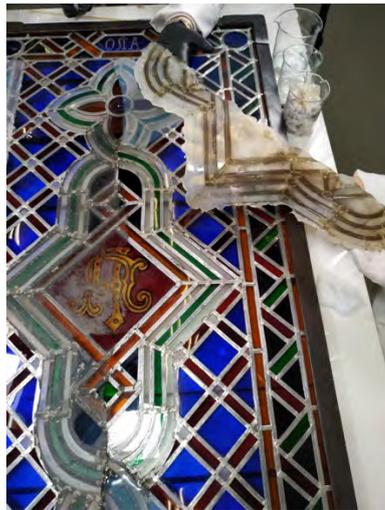
*Imatge 18. Neteja dels dipòsits superficials amb procediment aquós-químic amb gel d'Agar.*

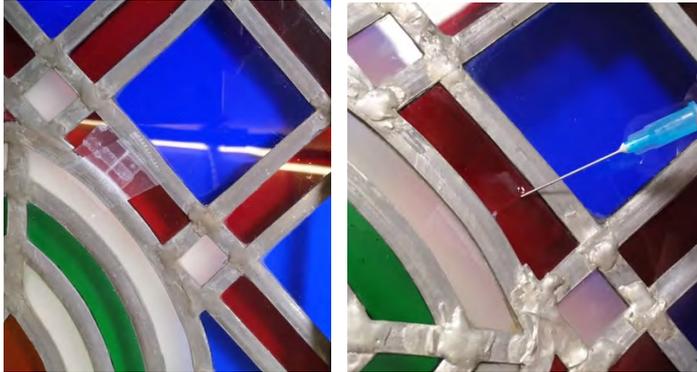
*Imatge 20. Unió i consolidació dels vidres trencats.*

S'ha mantingut el vitrall en una posició adequada per poder col·locar els trossos de vidre al seu lloc corresponent fent una certa pressió i obrint més el plom si calia, sobretot a les vores on hi havia les soldadures d'aquest. S'han col·locat els trossos de vidre i s'ha tornat a baixar el plom amb la tingle.

Per a la consolidació dels fragments tant dels que s'han tornat a col·locar com dels vidres trencats que hi havia al vitrall s'ha fet amb una resina epoxídica bicomponent de gran transparència. Per un costat s'ha fet una barrera amb cinta adhesiva per tal de que no passés la resina i s'ha aplicat aquesta amb una agulla fina. S'ha deixat assecar i s'ha tret l'excés de resina amb un bisturí.

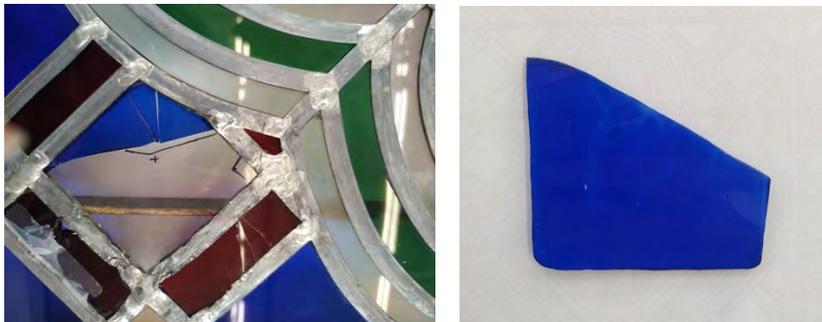
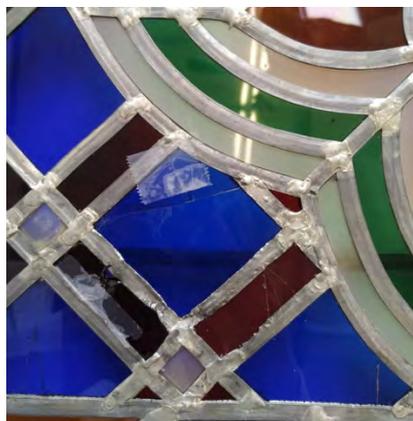
*Imatge 21. Procés de creació de la làmina de resina per tal de fer una reintegració matèrica.*

8. **Reintegració matèrica i cromàtica.** S'ha fet una làmina de resina epoxídica bicomponent amb pigmentació blau ultramar. Per prendre bé les mesures s'ha agafat un metacrilat, s'ha ficat sobre la llacuna i s'ha marcat el límit de la llacuna. Amb aquest metacrilat com a model de mesura s'ha retallat la resina amb un bisturí calent i s'ha col·locat a la llacuna.

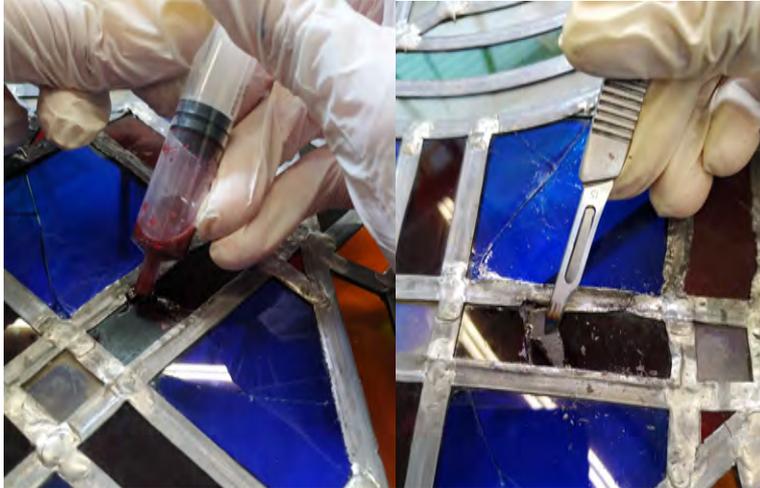
*Imatge 22. Reintegració matèrica i cromàtica per colada i anivellament amb bisturí.*

D'altra banda, una petita llacuna que hi havia a un rectangle vermell s'ha reintegrat per colada amb la mateixa resina tenyint-la del to més proper al desitjat. Degut a unes complicacions, la resina per colada s'ha hagut d'espesir una mica amb una sílice coloidal anhidra i s'ha aplicat amb l'ajuda de una espàtula. Un cop seca aquesta capa de resina vermella s'ha hagut de tallar a nivell amb el vidre emprant un bisturí calent.

Degut a un resultat no gaire desitjat de la resina blava s'ha decidit aplicar vernís brillant per tal de dissimular els defectes que aquesta presentava. De la mateix manera s'ha fet amb la resina vermella per tal de donar-li brillantor.

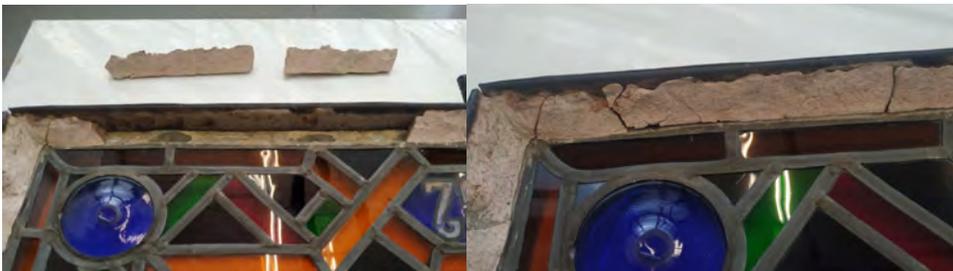
*Imatge 24. Reforçament del morter.*

- 9. Consolidació del màstic.** S'ha fet un reforçament del morter que es va despendre dels màstics adherint-lo amb un adhesiu bicomponent.

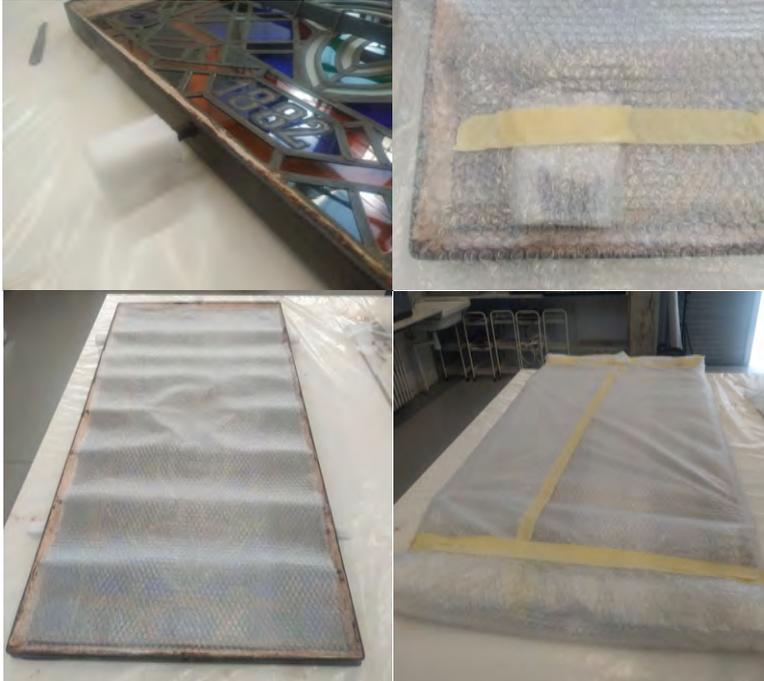
*Imatge 25. Procés d'embalatge del vitrall.*

- 10. Embalatge i condicions de conservació preventiva.** Per poder afavorir la bona conservació del vitrall fins el seu destí s'han adoptat unes mesures protectores. S'ha retallat i ajustat escuma de polietilè per a cada cargol del vitrall per tal de no patir cap cop que pugui afavorir una mala conservació.

S'han retallat varies làmines de plàstic de bombolles de la mida del vitrall i s'ha col·locat a sobre per tal d'aportar més protecció. A les vores s'ha ficat plàstic de bombolles doblegat per tal d'amortitzar millor els possibles cops que pugui rebre. Aquest plàstic de bombolles s'ha fixat amb cinta de pintor.

Per últim s'ha embolicat el vitrall sencer en 3 capes per cada costat de plàstic de bombolles i s'han tancat bé les obertures amb cinta de pintor.
